**Program prac konserwatorskich
dla sześciu obrazów Drogi Krzyżowej z kościoła p.w.
Przemienienia Pańskiego w Wasilkowie
stacje: V, VI, VII, VIII, IX, XIII**

Opracowanie: Anna Diakowska-Czarnota - konserwator dzieł sztuki

Białystok, październik 2023 r.

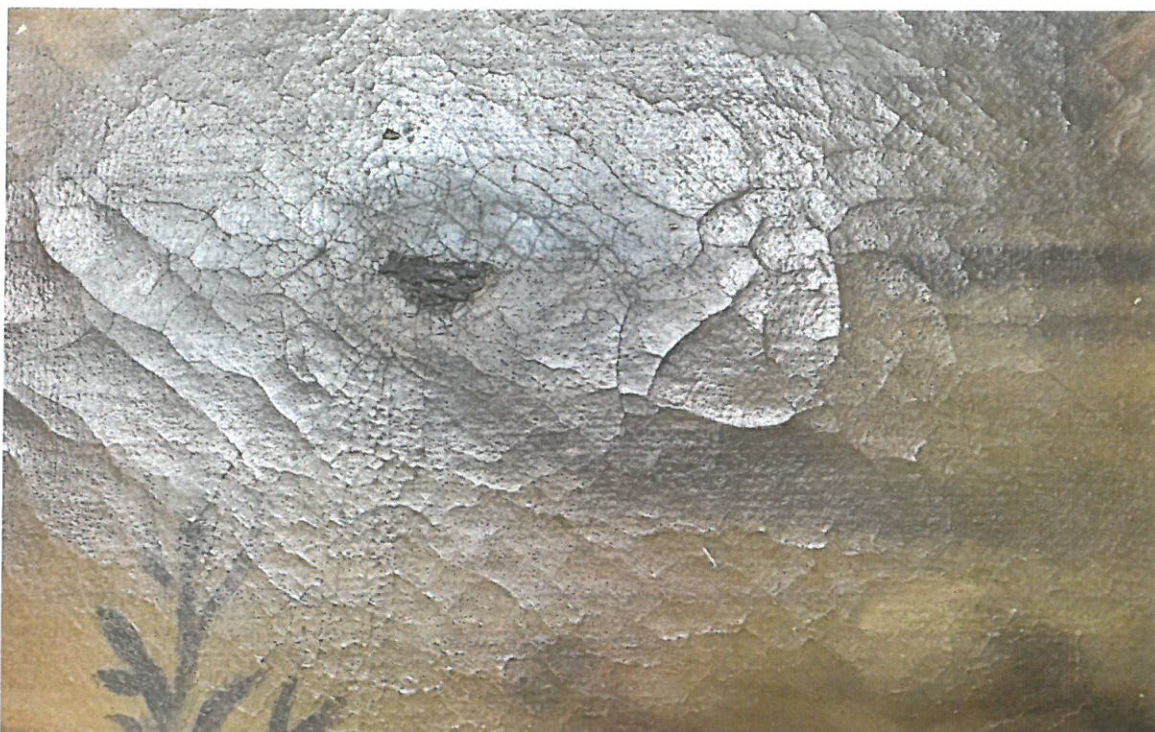
Stacja V, fot. 2. Detal. Widoczna dawna reperacja ubytku war. malarskiej, matowe przemalowanie wokół oraz miseczkowate odkształcenia wokół spękań.

Drugim rzucającym się w oczy detalem wskazującym na wcześniejsze prace renowacyjne przy obrazie są dostrzegalne gołym okiem przemalowania warstwy malarskiej ujawniające się w postaci bardziej matowych powierzchni. Widać je w partii nieba, na zielonej tunice żołnierza oraz prawym ramieniu jego ręki, na rękawie czerwonej szaty Chrystusa i jego niebieskim płaszczu. Przemalowania te w niektórych miejscach są kryjące w niektórych półkryjące, mające charakter czegoś w rodzaju barwnych przetarć. Wnikliwa obserwacja powierzchni w warunkach pracowniowych powinna ujawnić przyczynę tych zabiegów. Pod prawym kolaniem żołnierza w zielonej tunice widać zreperowaną dziurę w płótnie. Miejsce to jest podklejone łątką. Ubytek warstwy malarskiej jest zatuszowany farbą bez uzupełnienia wyrównującym kitem.

Nawarstwienia te mogły się przyczynić do uwydatnienia miseczkowatych odkształceń warstwy malarskiej i uczytelnienia siatki spękań na obrazie. Wydaje się, że uniesione do góry brzegi łusek o miseczkowatym kształcie są częściowo odspojone od płótna. Teza ta wymaga potwierdzenia. Powierzchnia obrazu jest poza tym upstrzona drobnymi ubytkami warstwy malarskiej do zaprawy, głównie w dolnej części obrazu. Płótno jest pofalowane wzdłuż prawej krawędzi nad wertykalną drewnianą listwą krosna.

7. Usunięcie przemalowań z zastosowaniem rozpuszczalników organicznych lub ich mieszanek lub past (alkohol etylowy, aceton, alkohol izopropylowy, benzyna lakowa, dwumetyloformamid).

14. Konsolidacja warstwy malarskiej (jeśli konieczna). Proponowane materiały do konsolidacji Hydrogrunt firmy Lascaux oraz Beva 371 – oryginalna formuła.

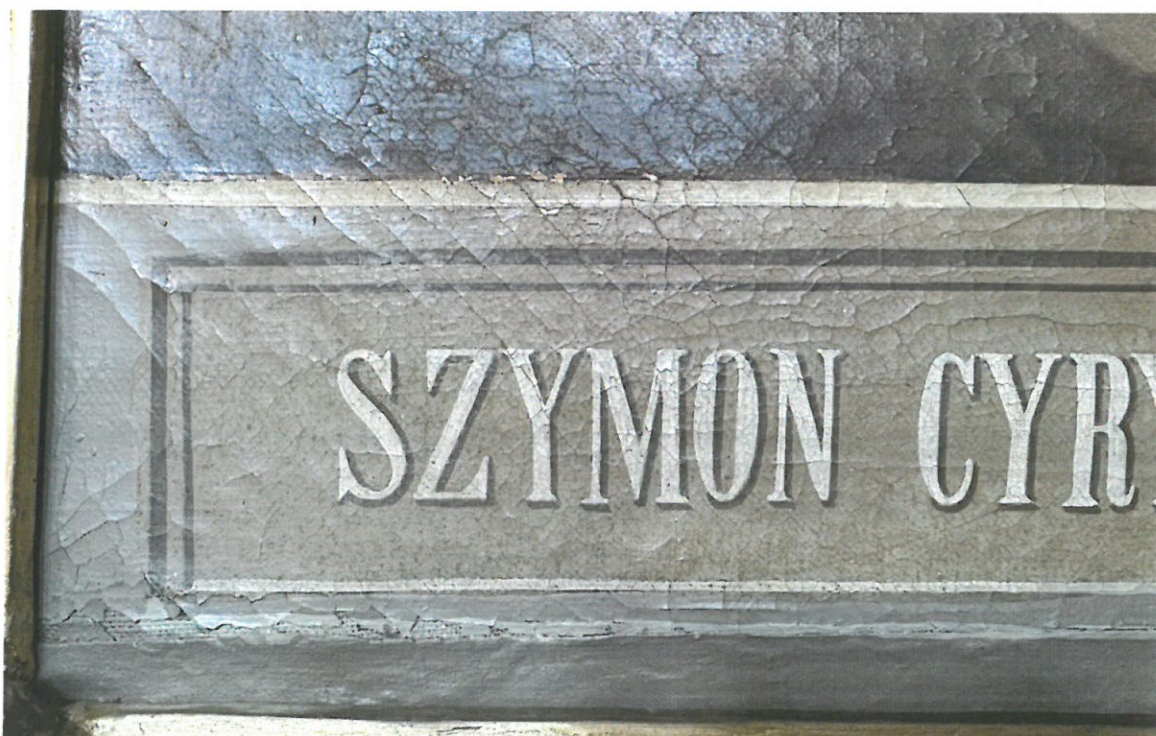
Stacja V, fot. 3. Widoczna dawna reperacja dolnej krawędzi płótna, przemalowania war. malarskiej bez uzupełnienia ubytków do płótna, ubytki do zaprawy, miseczkowate odkształcenia wokół spękań, nierówny połysk powierzchni.

Najbardziej oczywista ewidencja poprzednich prac to nieprofesjonalna reperacja ubytku oryginalnego płótna wzdłuż dolnej krawędzi obrazu.

Widoczny jest tu pas naklejonego płótna maskującego oryginalną krawędź płótna przyklejona i przybitą gwoździami do frontalnej powierzchni krosna.

Uszkodzenie musiało powstać dawno temu podczas prawdopodobnie nieprawidłowego składowania obrazów. Uległy one najprawdopodobniej zalaniu, a zbutwiałe płótno zostało odjęte, podczas gdy skrócony w ten sposób brzeg został przybity do licowej strony krosna, a ubytek płótna zamaskowany przyklejoną taśmą bawełnianą pomalowaną w kolorze zbliżonym do tła liter. Ten kolor na obrazie stacji nr V mocno różni się od oryginalnego. Jest bardziej szary. Widać, że tabliczka obmalowana jest również wzdłuż wertykalnych boków. Wszystkie obrazy wasilkowskiej Drogi Krzyżowej noszą ślady podobnej reperacji dolnej krawędzi obrazu.

8. Usunięcie aplikacji płótna z dolnej krawędzi obrazu.
9. Usunięcie wszelkich wtórnych aplikacji z odwrocia.
10. Wyprostowanie obrazu.
11. Zdjęcie płótna z krosna malarskiego.

12. Skorygowanie starych reperacji lokalnych zgodnie z możliwościami. Preferowane wykonanie reperacji lokalnych bez dublażu.
13. Uzupełnienie ubytków najpierw płótna (jeśli to konieczne) potem warstwy malarskiej. Tkanina do uzupełnień płótna oryginalnego – len; kity do uzupełnień warstwy malarskiej – uniwersalny grunt akrylowy „Future system” polskiej produkcji oraz kit „wiedeński”.

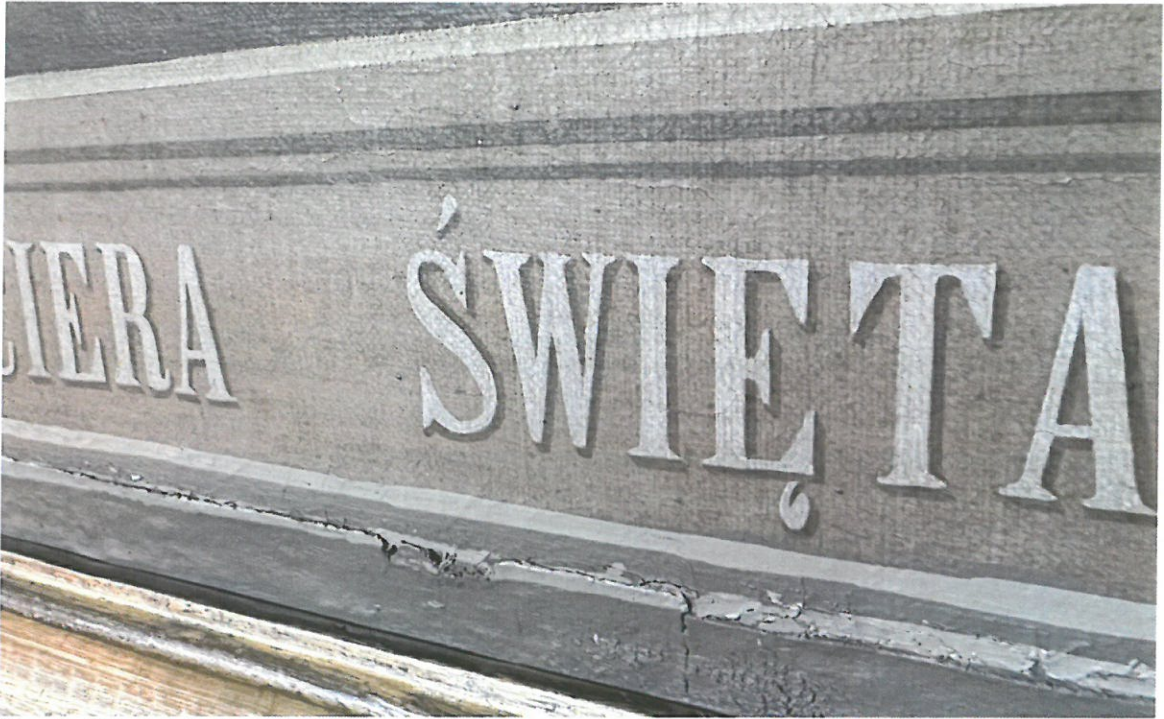
Stacja VI, fot. 2. Detal. Widoczna dawna reperacja dolnej krawędzi obrazu, szare przemalowanie na doklejonej taśmie, spękania na złączeniach oraz zabrudzenia powierzchni.

Najbardziej oczywista ewidencja poprzednich prac to nieprofesjonalna reperacja ubytku oryginalnego płótna wzdłuż dolnej krawędzi obrazu. Widoczny jest tu pas naklejonego płótna maskującego oryginalną krawędź płótna przyklejoną i przybitą gwoździami do frontalnej powierzchni krosna. Płótno jest pofalowane wzdłuż tego łączenia. Kolor uzupełnienia różni się od oryginału. Uszkodzenie musiało powstać dawno temu, podczas prawdopodobnie nieprawidłowego składowania obrazów. Uległy one najprawdopodobniej zalaniu, a zbutwiałe płótno zostało odjęte, podczas gdy skrócony w ten sposób brzeg obrazu został przybity do licowej strony krosna, a ubytek płótna zamaskowany przyklejoną taśmą bawełnianą pomalowaną w kolorze zbliżonym do tła liter. Tak zostały potraktowane wszystkie obrazy wasilkowskiej Drogi Krzyżowej.

8. Usunięcie aplikacji płótna z dolnej krawędzi obrazu.
9. Usunięcie wszelkich wtórnych aplikacji z odwrocia.
10. Wyprostowanie obrazu.
11. Zdjęcie płótna z krosna malarskiego.

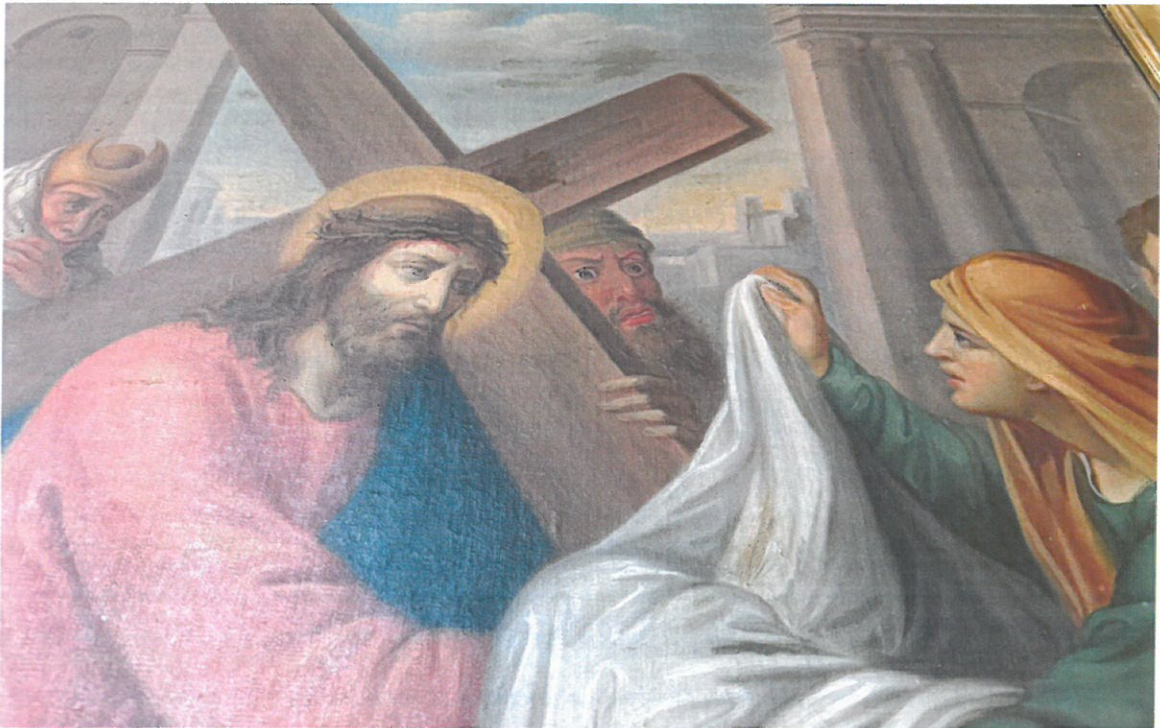
Stacja VI, fot. 3. Detal. Widoczne przemalowania na niebie, krzyżu, na białej chuście oraz drobne ubytki luszczącej się war. malarskiej na pomarańczowej chuście na głowie św. Weroniki.

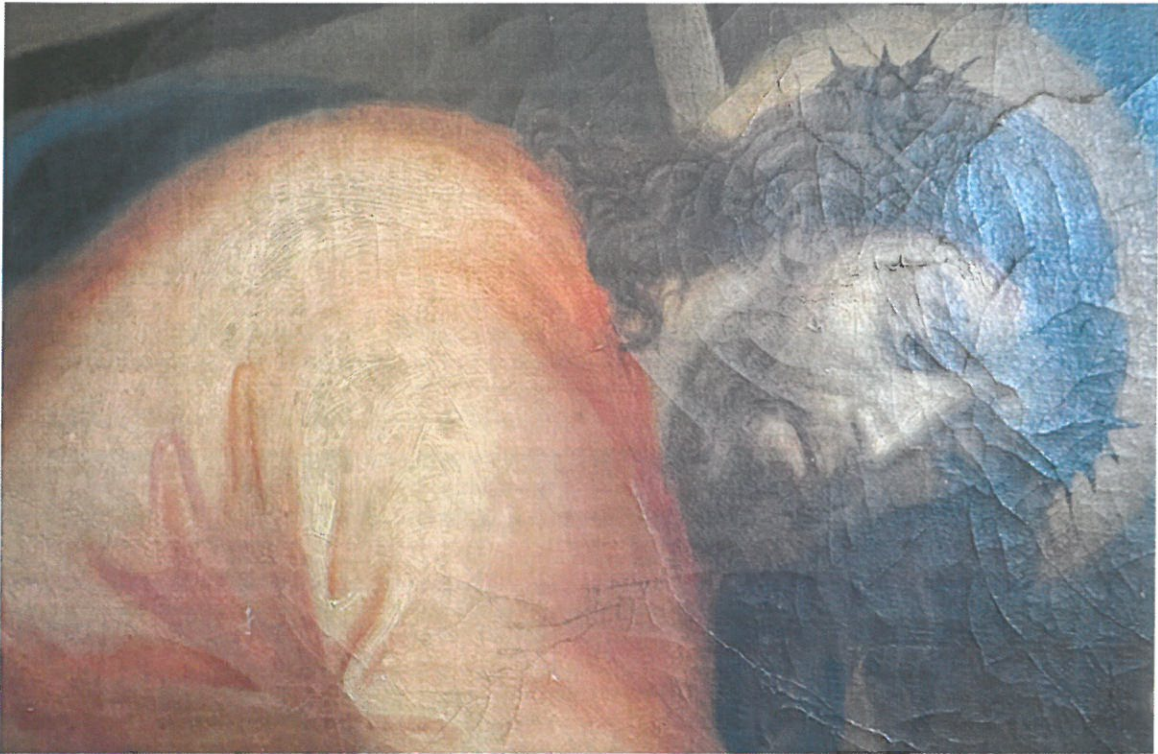
Stacja VII, fot. 2. Detal. Widoczne miseczkowate odkształcenia war. malarskiej wokół spękań oraz zabrudzenie powierzchni.

Warstwa malarska jest intensywnie spękana. Jest tu rozległe koliste spękanie warstwy malarskiej w partii prawego przedramienia Chrystusa. Brzegi warstwy malarskiej wokół spękać są uniesione do góry. Na powierzchni obrazu widać ślady łuszczenia się warstwy malarskiej odsłaniającej zaprawę. Są to małe ubytki.

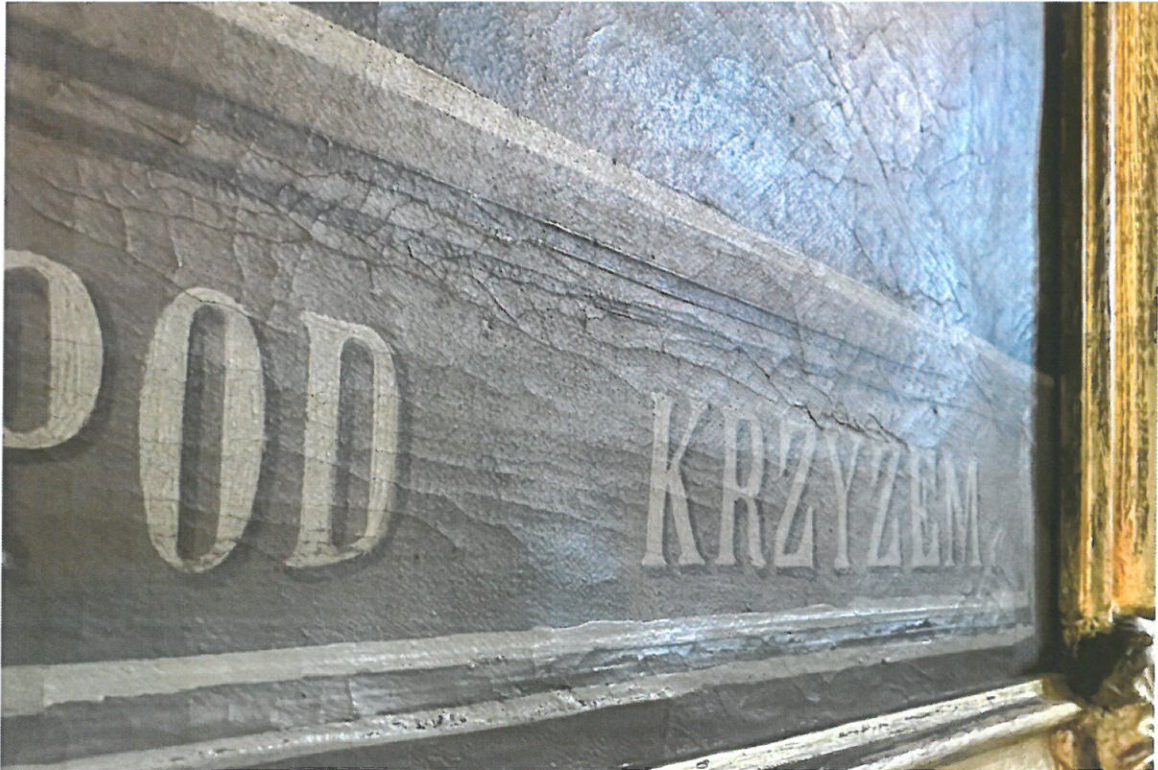
Stacja VII, fot. 3. Detal. Widoczna dawna reperacja dolnej krawędzi obrazu, w tym odkształcenia powierzchni wokół złącza płócien, pofalowania płócien, spękania war. malarskiej i przemalowania.

Najbardziej oczywista ewidencja poprzednich prac to reperacja ubytku oryginalnego płótna wzdłuż dolnej krawędzi obrazu.

Widoczny jest tu pas naklejonego płótna maskującego oryginalną krawędź płótna przyklejoną i przybitą gwoździami do frontalnej powierzchni krosna. W miejscach gwoździ płótno jest wciągnięte i lekko zdeformowane wokół główek gwoździ, jak również rozciągnięte i wybrzuszone mniej lub bardziej w przestrzeniach między gwoździami. Uszkodzenie musiało powstać dawno temu podczas prawdopodobnie nieprawidłowego składowania obrazów. Uległy one najprawdopodobniej zalaniu, a zbutwiałe płótno zostało odjęte, podczas gdy skrócony w ten sposób brzeg został przybity do licowej strony krosna, a ubytek płótna zamaskowany przyklejoną taśmą bawełnianą pomalowaną w kolorze zbliżonym do tła liter. Tym przemalowaniem obmalowane są wyrazy w napisie. W sposób podobny potraktowane zostały wszystkie obrazy wasilkowskiej Drogi Krzyżowej.

8. Usunięcie aplikacji płótna z dolnej krawędzi obrazu.
9. Usunięcie wszelkich wtórnych aplikacji z odwrocia.
10. Wyprostowanie obrazu.
11. Zdjęcie płótna z krosna malarskiego.

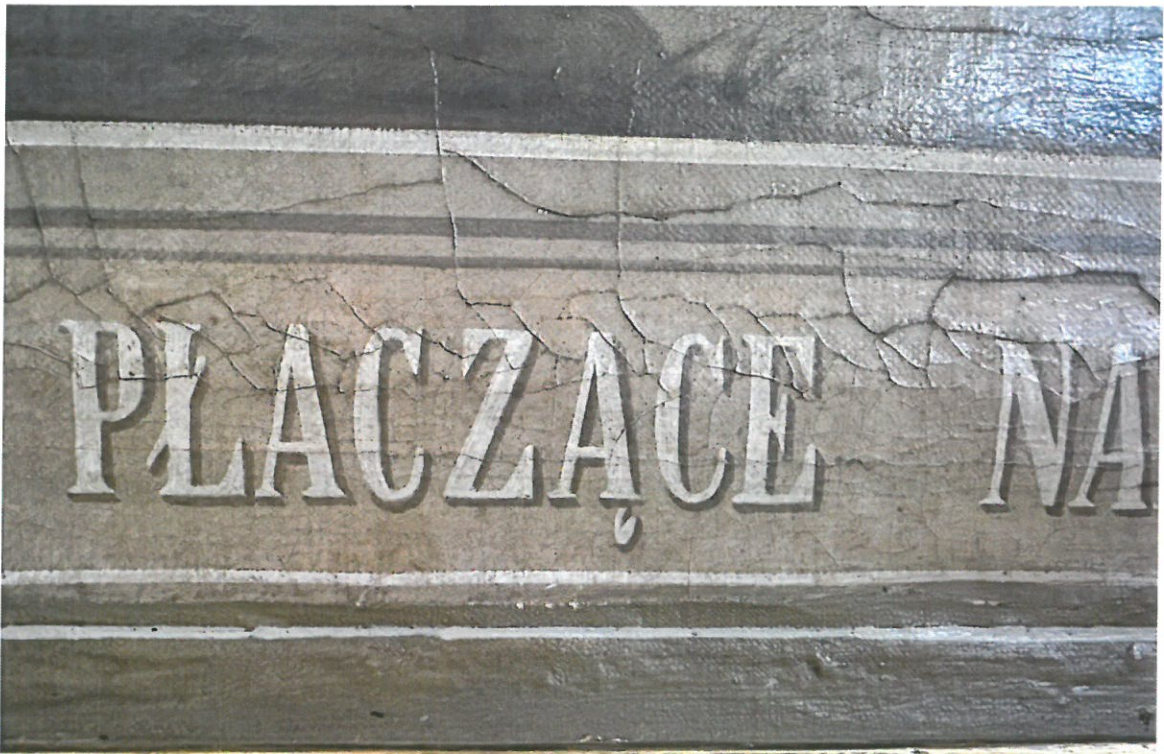
Stacja VIII, fot. 2. Detal. Widoczna dawna reperacja dolnej krawędzi obrazu, spękania war. malarskiej, przebarwienia w obrębie werniksów, pociemnienia wokół spękań i zabrudzenia powierzchni.

Najbardziej oczywista ewidencja poprzednich prac to nieprofesjonalna reperacja ubytku oryginalnego płótna wzdłuż dolnej krawędzi obrazu.

Widoczny jest tu pas naklejonego płótna maskującego oryginalną krawędź płótna przyklejoną i przybitą gwoździami do frontalnej powierzchni krosna. W miejscach gwoździ płótno jest wciągnięte i lekko zdeformowane wokół główek gwoździ, jak również rozciągnięte i wybrzuszone mniej lub bardziej w przestrzeniach między gwoździami. Uszkodzenie musiało powstać dawno temu podczas prawdopodobnie nieprawidłowego składowania obrazów. Uległy one najprawdopodobniej zalaniu, a zbutwiałe płótno zostało odjęte, podczas gdy skrócony w ten sposób brzeg został przybity do licowej strony krosna, a ubytek płótna zamaskowany przyklejoną taśmą bawełnianą pomalowaną w kolorze zbliżonym do tła liter. Tak zostały potraktowane wszystkie obrazy wasilkowskiej Drogi Krzyżowej.

8. Usunięcie aplikacji płótna z dolnej krawędzi obrazu.
9. Usunięcie wszelkich wtórnych aplikacji z odwrocia.
10. Wyprostowanie obrazu.
11. Zdjęcie płótna z krosna malarskiego.

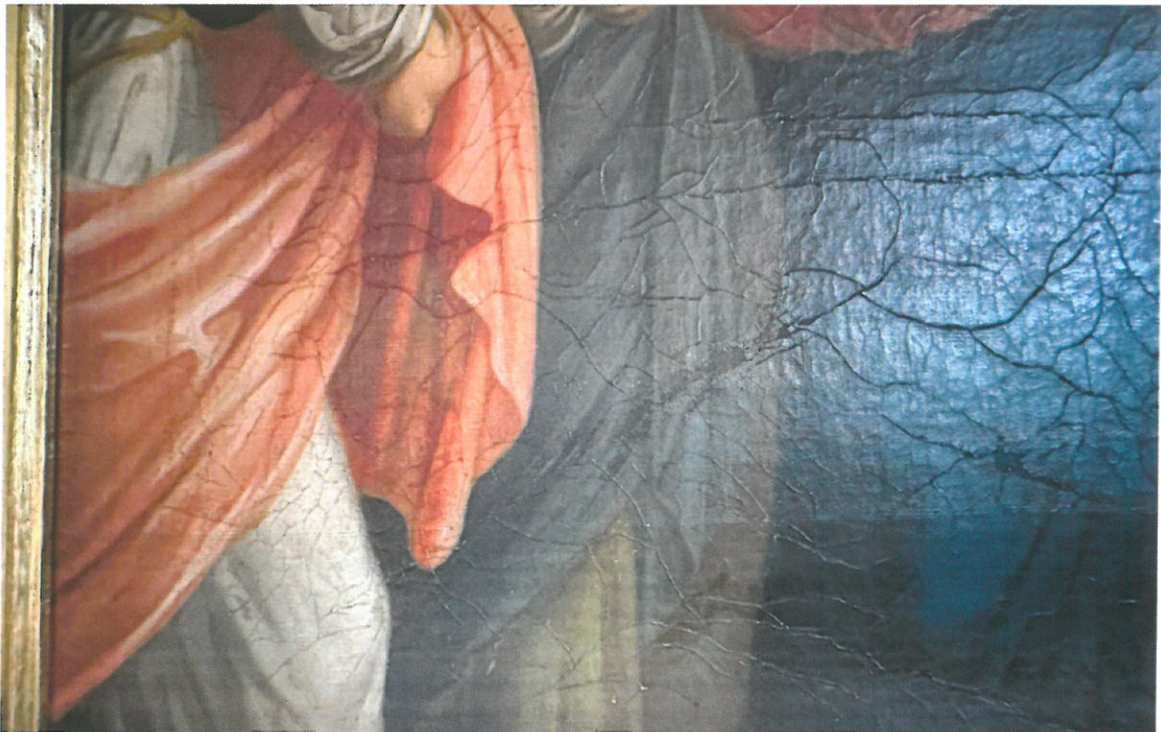
Stacja VIII, fot. 3. Detal. Widoczna bardzo intensywna siatka spękań wskazująca na skurczenie płótna w świetle krosna, ubytki war. malarskiej przemalowane bez uzupełnień kitami, pociemnienia wtórnej warstwy prawdopodobnie konsolidantu.

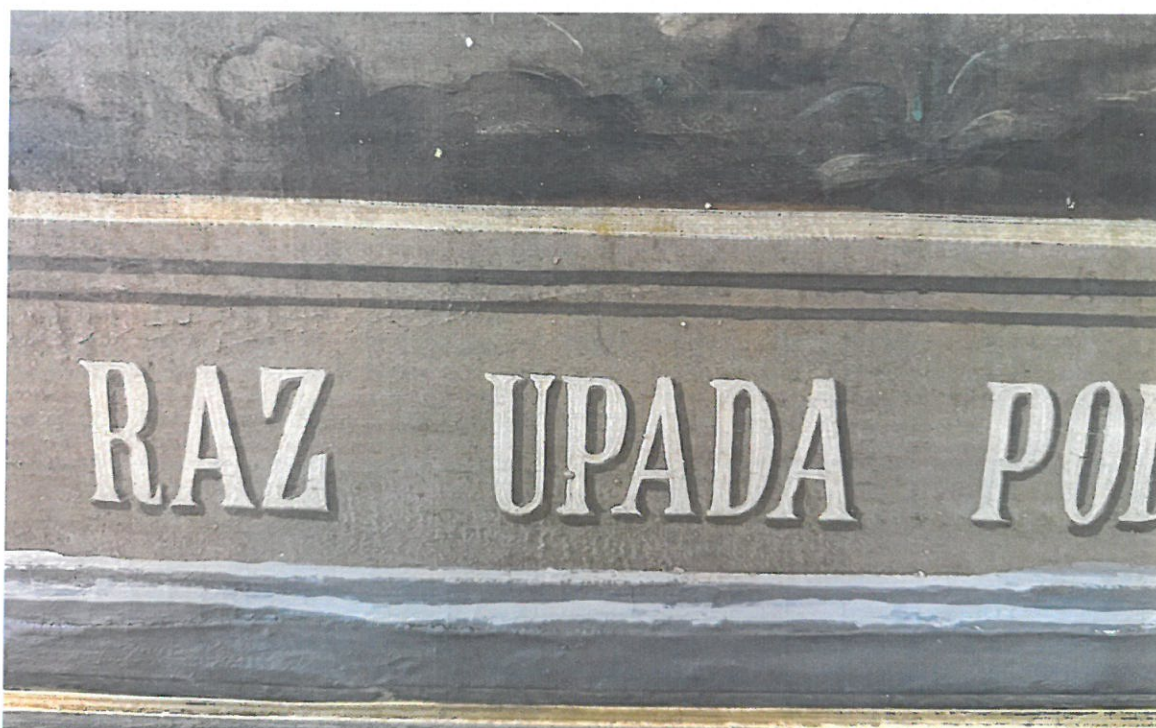
Stacja IX, fot. 2. Detal. Widoczna dawna reperacja dolnej krawędzi obrazu. Wyraźnie widoczna jest naklejona taśma i grube przemalowanie.

Najbardziej oczywista ewidencja poprzednich prac to nieprofesjonalna reperacja ubytku oryginalnego płótna wzdłuż dolnej krawędzi obrazu.

Widoczny jest tu pas naklejonego płótna maskującego oryginalną krawędź płótna przyklejoną i przybitą gwoździami do frontalnej powierzchni krosna. W miejscach gwoździ płótno jest wciągnięte i lekko zdeformowane wokół główek gwoździ, jak również rozciągnięte i wybrzuszone mniej lub bardziej w przestrzeniach między gwoździami. Uszkodzenie musiało powstać dawno temu podczas prawdopodobnie nieprawidłowego składowania obrazów. Uległy one najprawdopodobniej zalaniu, a zbutwiałe płótno zostało odjęte, podczas gdy skrócony w ten sposób brzeg został przybity do licowej strony krosna, a ubytek płótna zamaskowany przyklejoną taśmą bawełnianą pomalowaną w kolorze zbliżonym do tła liter. Tak zostały potraktowane wszystkie obrazy wasilkowskiej Drogi Krzyżowej.

8. Usunięcie aplikacji płótna z dolnej krawędzi obrazu.
9. Usunięcie wszelkich wtórnych aplikacji z odwrocia.
10. Wyprostowanie obrazu.
11. Zdjęcie płótna z krosna malarskiego.

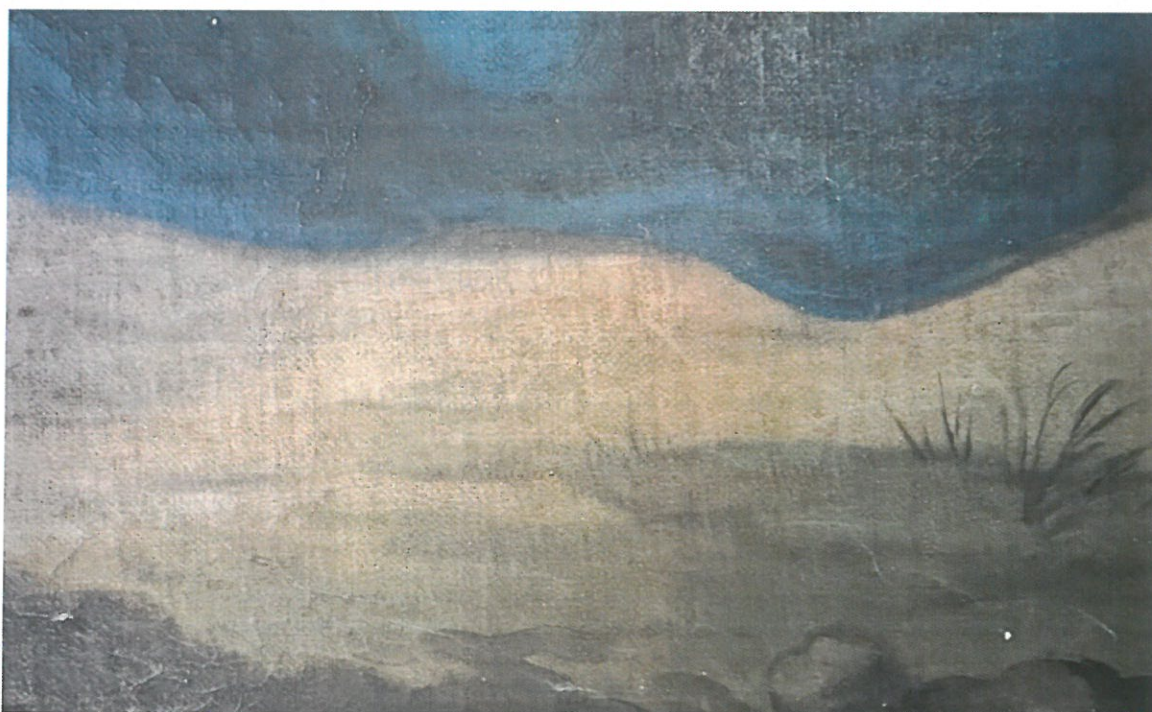
Stacja IX, fot. 3. Detal. Widoczne mocne zabrudzenie powierzchni oraz przemalowania na niebieskim płaszczu Chrystusa wokół przetarć war. malarskiej (na środku u góry zdjęcia) oraz wokół roślinek (prawy, dolny róg).

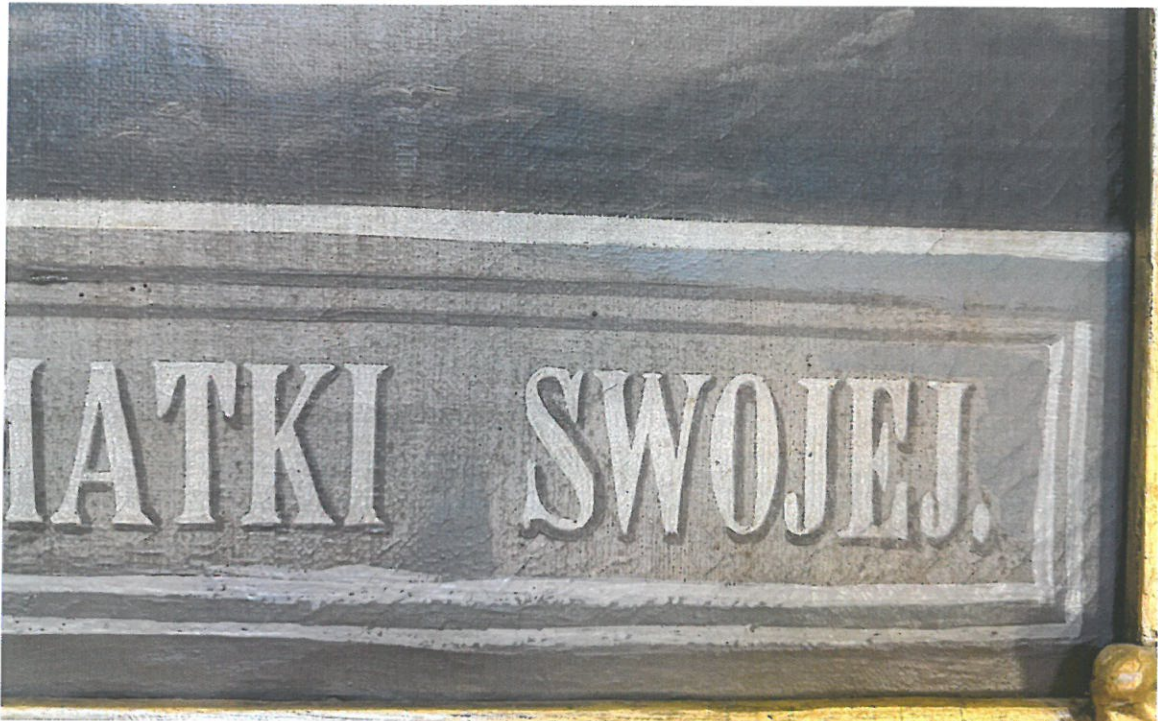
Stacja XIII, fot. 2. Detal. Widoczne przemalowania w obrębie dawnej reperatury dolnej krawędzi obrazu.

Najbardziej oczywista ewidencja poprzednich prac to reperacja ubytku oryginalnego płótna wzdłuż dolnej krawędzi obrazu.

W prawym dolnym narożniku widoczny jest, inaczej niż w innych stacjach, tylko krótki pas naklejonego płótna maskującego oryginalną krawędź płótna przyklejoną i przybitą gwoździami do frontalnej powierzchni krosna. Z lewej strony, widać tylko przemalowanie bez taśmy. W miejscach gwoździ płótno jest wciągnięte i lekko zdeformowane wokół główek gwoździ, jak również rozciągnięte i wybrzuszone mniej lub bardziej w przestrzeniach między gwoździami. Uszkodzenie musiało powstać dawno temu podczas prawdopodobnie nieprawidłowego składowania obrazów. Uległy one najprawdopodobniej zalaniu, a zbutwiałe płótno zostało odjęte, podczas gdy skrócony w ten sposób brzeg został przybity do licowej strony krosna, a ubytek płótna zamaskowany przyklejoną taśmą bawełnianą pomalowaną w kolorze zbliżonym do tła liter. Tak zostały potraktowane wszystkie obrazy wasilkowskiej Drogi Krzyżowej.

8. Usunięcie aplikacji płótna z dolnej krawędzi obrazu.
9. Usunięcie wszelkich wtórnych aplikacji z odwrocia.
10. Wprostowanie obrazu.
11. Zdjęcie płótna z krosna malarskiego.

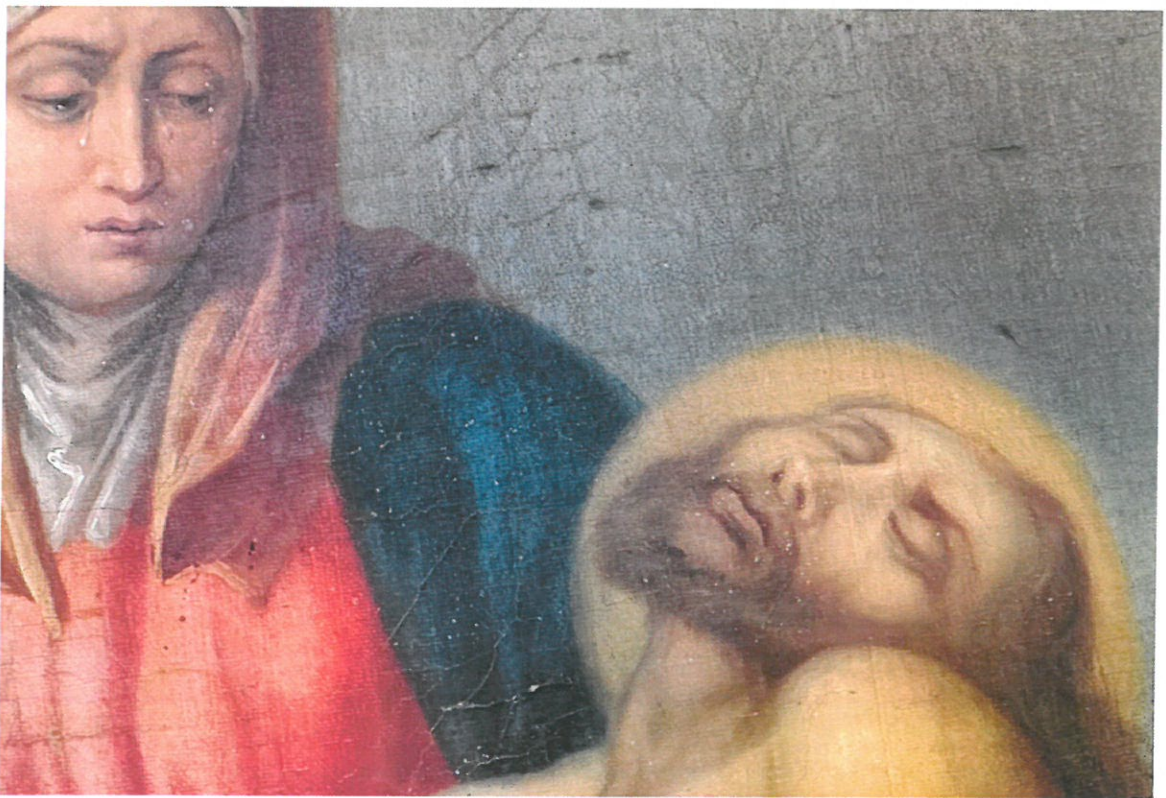
Stacja XIII, fot. 3. Detal. Widoczne drobne ubytki warstwy malarskiej głównie na niebieskim płaszczu Matki Boskiej, dawne drobne przemalowania ubytków w tle oraz pociemnienia wokół spękań.
