**Program prac konserwatorskich
dla sześciu obrazów Drogi Krzyżowej z kościoła p.w.
Przemienienia Pańskiego w Wasilkowie
stacje: V, VI, VII, VIII, IX, XIII**

Opracowanie: Anna Diakowska-Czarnota - konserwator dzieł sztuki

Białystok, październik 2023 r.

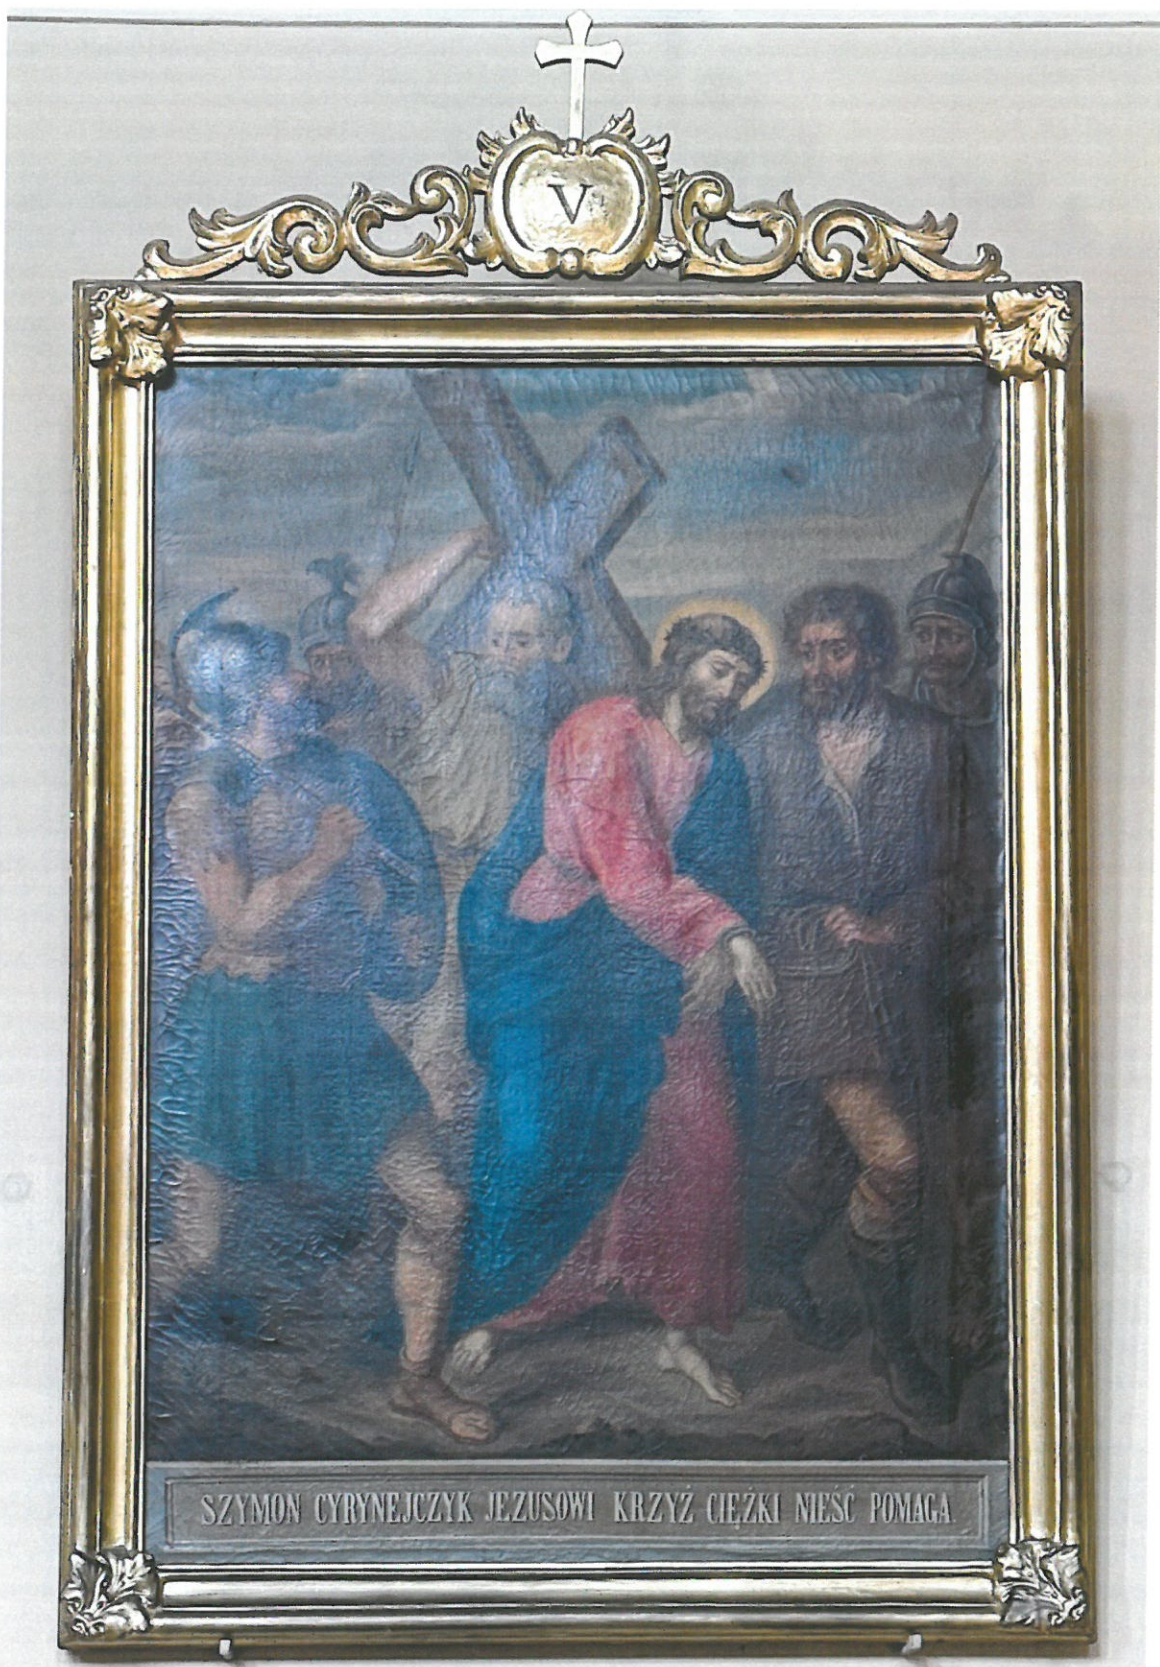
Stacja V, fot. 1 – Stan przed konserwacją.

Najbardziej oczywista ewidencja poprzednich prac to nieprofesjonalna reperacja ubytku oryginalnego płótna wzdłuż dolnej krawędzi obrazu.

Uszkodzenie musiało powstać dawno temu podczas prawdopodobnie nieprawidłowego składowania obrazów. Uległy one najprawdopodobniej zalaniu, a zbutwiałe płótno zostało odjęte, podczas gdy skrócony w ten sposób brzeg został przybity do licowej strony krosna, a ubytek płótna zamaskowany przyklejoną taśmą bawełnianą pomalowaną w kolorze zbliżonym do tła liter. Ten kolor na obrazie stacji nr V mocno różni się od oryginalnego. Jest bardziej szary. Widać, że tabliczka obmalowana jest również wzdłuż wertykalnych boków. Wszystkie obrazy wasilkowskiej Drogi Krzyżowej noszą ślady podobnej reperacji dolnej krawędzi obrazu.

Nawarstwienia te mogły się przyczynić do uwydatnienia miseczkowatych odkształceń warstwy malarskiej i uczytelnienia siatki spękań na obrazie. Wydaje się, że uniesione do góry brzegi łusek o miseczkowatym kształcie są częściowo odspojone od płótna. Teza ta wymaga potwierdzenia. Powierzchnia obrazu jest poza tym upstrzona drobnymi ubytkami warstwy malarskiej do zaprawy, głównie w dolnej części obrazu. Płótno jest pofalowane wzdłuż prawej krawędzi nad wertykalną drewnianą listwą krosna.

8. Usunięcie aplikacji płótna z dolnej krawędzi obrazu.
9. Usunięcie wszelkich wtórnych aplikacji z odwrocia.
10. Wyprostowanie obrazu.
11. Zdjęcie płótna z krosna malarskiego.

12. Skorygowanie starych reperacji lokalnych zgodnie z możliwościami. Preferowane wykonanie reperacji lokalnych bez dublażu.
13. Uzupełnienie ubytków najpierw płótna (jeśli to konieczne) potem warstwy malarskiej. Tkanina do uzupełnień płótna oryginalnego – len; kity do uzupełnień warstwy malarskiej – uniwersalny grunt akrylowy „Future system” polskiej produkcji oraz kit „wiedeński”.

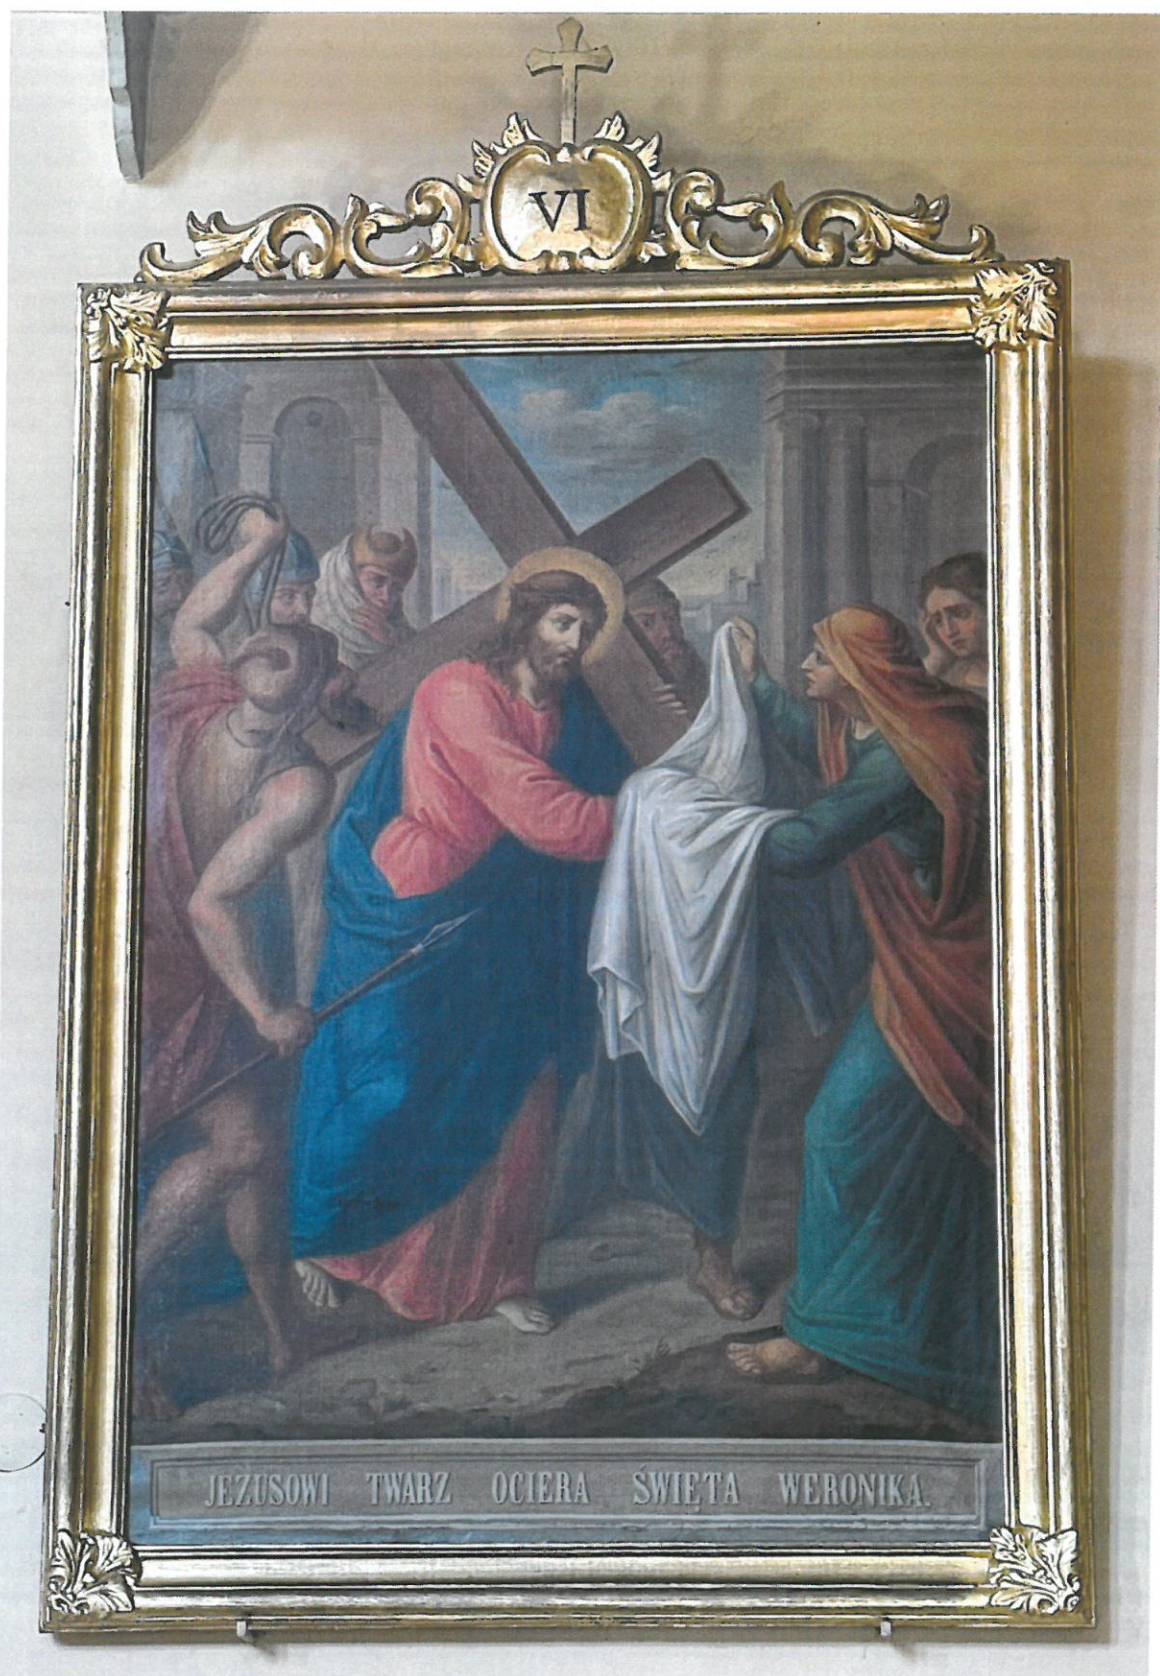
Stacja VI, fot. 1 – Stan przed konserwacją.

Najbardziej oczywista ewidencja poprzednich prac to nieprofesjonalna reperacja ubytku oryginalnego płótna wzdłuż dolnej krawędzi obrazu. Widoczny jest tu pas naklejonego płótna maskującego oryginalną krawędź płótna przyklejoną i przybitą gwoździami do frontalnej powierzchni krosna. Płótno jest pofalowane wzdłuż tego łączenia. Kolor uzupełnienia różni się od oryginału. Uszkodzenie musiało powstać dawno temu, podczas prawdopodobnie nieprawidłowego składowania obrazów. Uległy one najprawdopodobniej zalaniu, a zbutwiałe płótno zostało odjęte, podczas gdy skrócony w ten sposób brzeg obrazu został przybity do licowej strony krosna, a ubytek płótna zamaskowany przyklejoną taśmą bawełnianą pomalowaną w kolorze zbliżonym do tła liter. Tak zostały potraktowane wszystkie obrazy wasilkowskiej Drogi Krzyżowej.

Obraz jest lekko zabrudzony na skutek czego kolorystyka obrazu wydaje się być nieco przytłumiona. Zabrudzenie może znajdować się pomiędzy warstwami wtórnych werniksów, co miało miejsce na obrazach stacji już konserwowanych. Stan zachowania zostanie dokładnie opisany po wnikliwych oględzinach w warunkach pracowniowych.

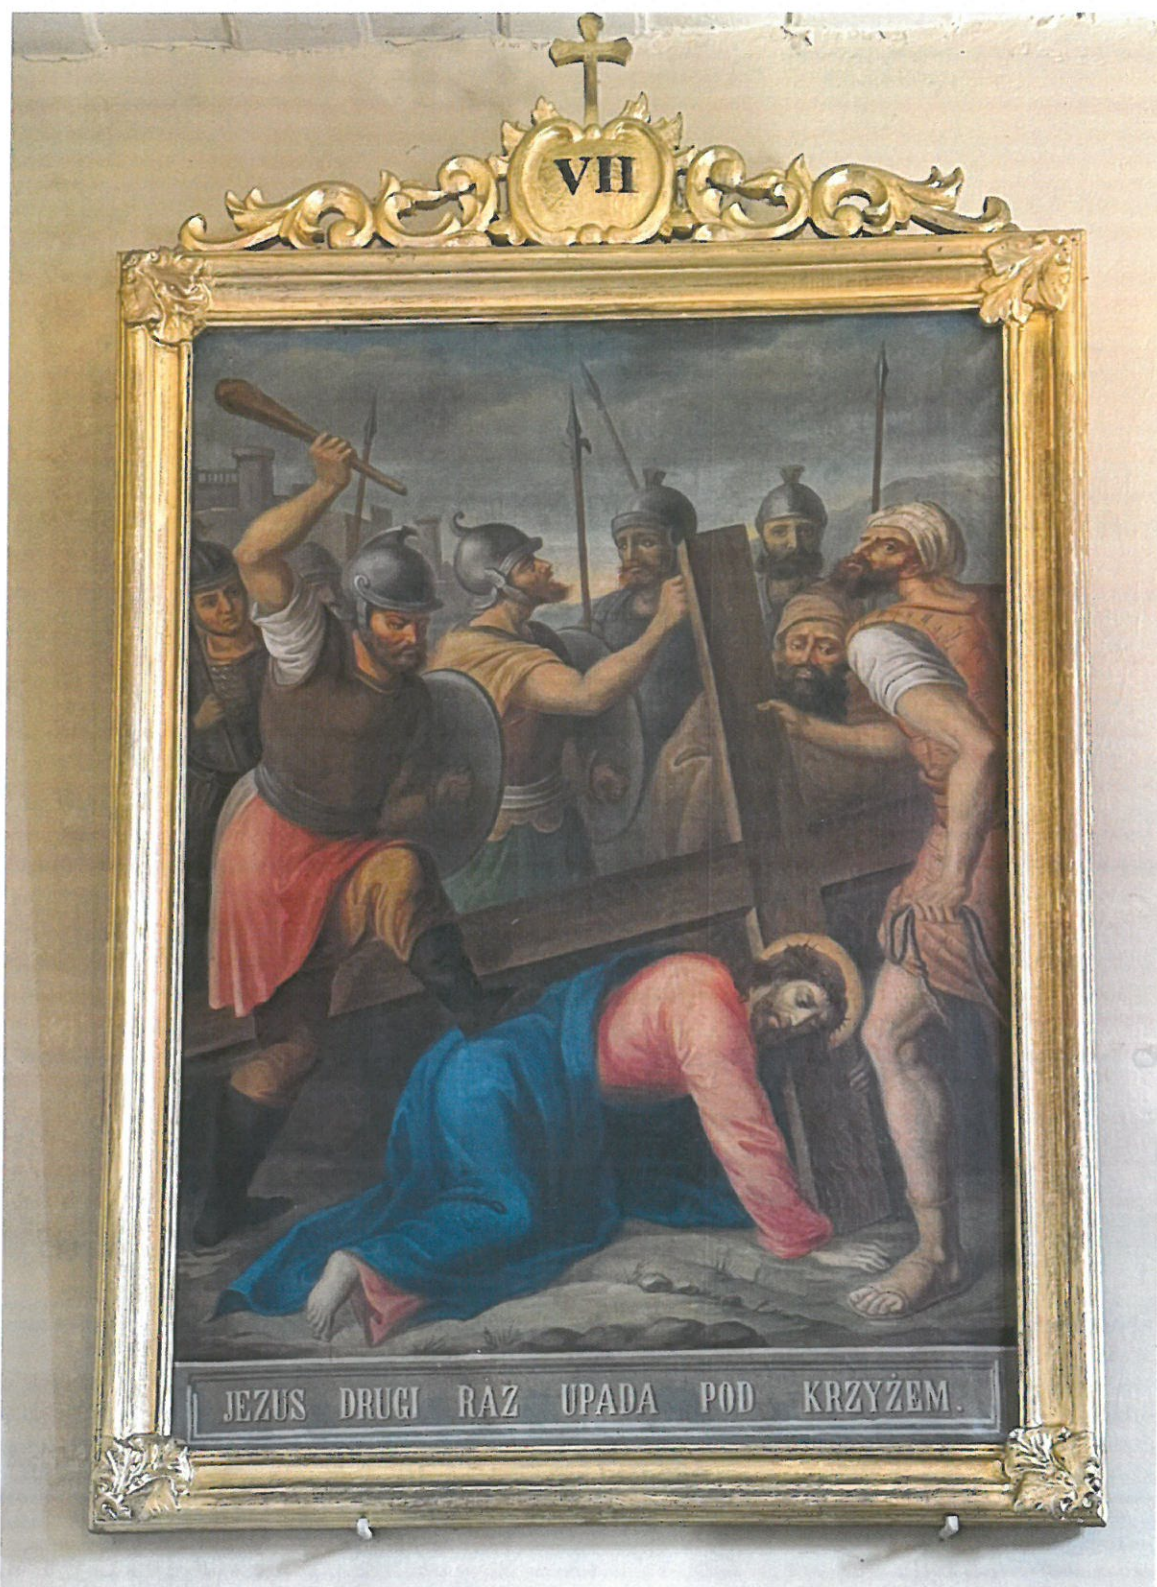
Stacja VII, fot. 1 – stan przed konserwacją.

Najbardziej oczywista ewidencja poprzednich prac to reperacja ubytku oryginalnego płótna wzdłuż dolnej krawędzi obrazu.
